DyrvigConsult  
Tilstandsvurdering og vedligeholdsplanlægning,  
Strandvejen 62-68

**Strandvejen 62-68**

## **Tilstandsvurdering og vedligeholdsplanlægning**

**Juli 2016**

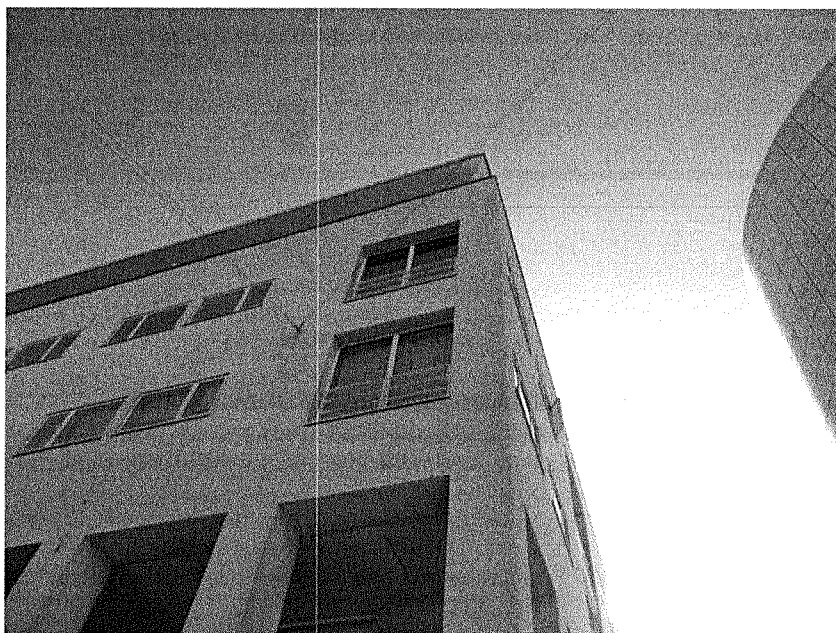
I facadehjørne på bygning 1 (syd-vestligt hjørne mod bygning 2) er der en lidt større skade på murværket, som skal repareres. Umiddelbart ser det ud til at der er tale om en almindelig afskalning og mindre sætningsrevner/bevægelsesrevner. Men der skal, også efter reparation, fortsat holdes øje med eventuel revneudvikling.

*Hjørne med lidt kraftigere revner*

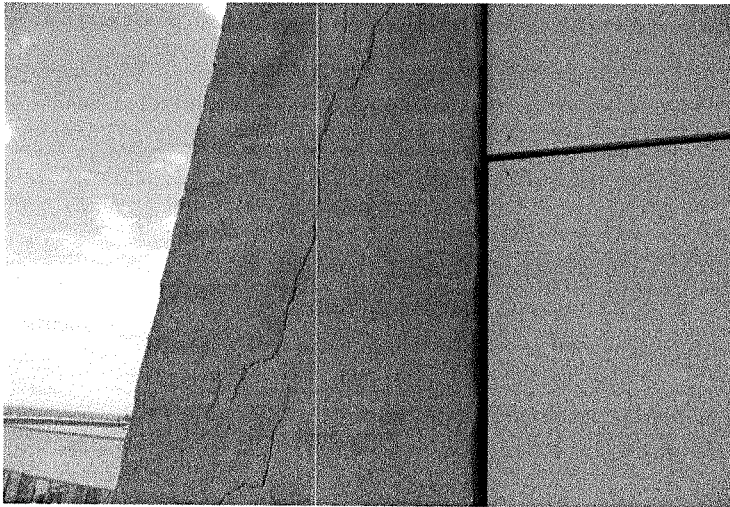
Facaderne på bygning 1 og 3 har flere steder revner og skader i overfladen i form af revner og afskallet filsning. Skaderne medfører at der kan trænge vand ind i murværket, der ved frost-tø-perioder kan nedbryde murværket yderligere.

*Skadet murværk*

Skaderne skal derfor udbedres før de udvikler sig yderligere.

Det vurderes at der skal foretages reparation af murværk hvert år de kommende år og der bør afsættes et årligt beløb på kr. 50.000 til formålet.

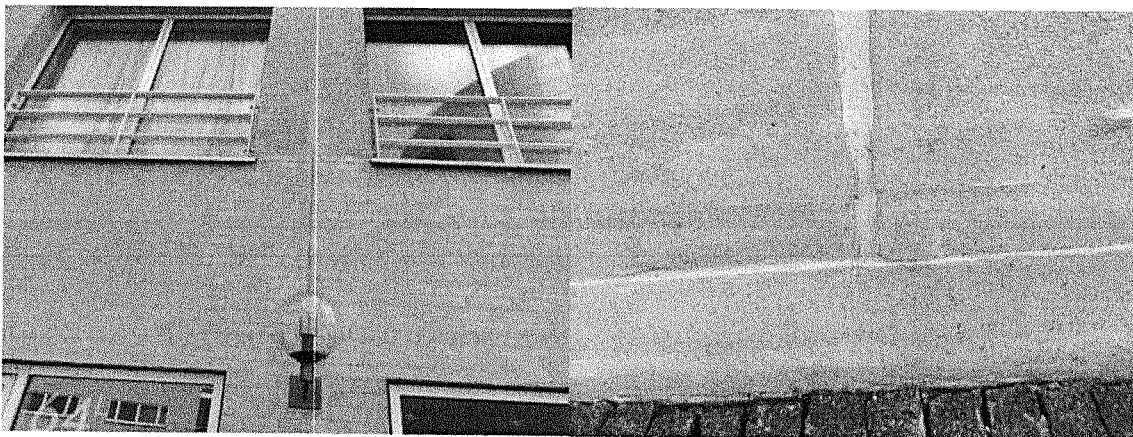
Facaderne har lodrette dilatationsfuger hvis formål er at optage mindre bevægelser i bygningen. Flere af disse fuger har sluppet murværket, hvorfor vand kan trænge ind i konstruktionen. Fugerne bør udskiftes, når de er sluppet.

*Dilatationsfuger i facade skal skiftes i løbet af et par år.*

Dilatationsfugerne bør udskiftes over 2-3 år, startende med de fuger, der har allerede har sluppet. Arbejdet kan med fordel udføres samtidig med reparation af murværk, da arbejdet kræver lift eller stillads.

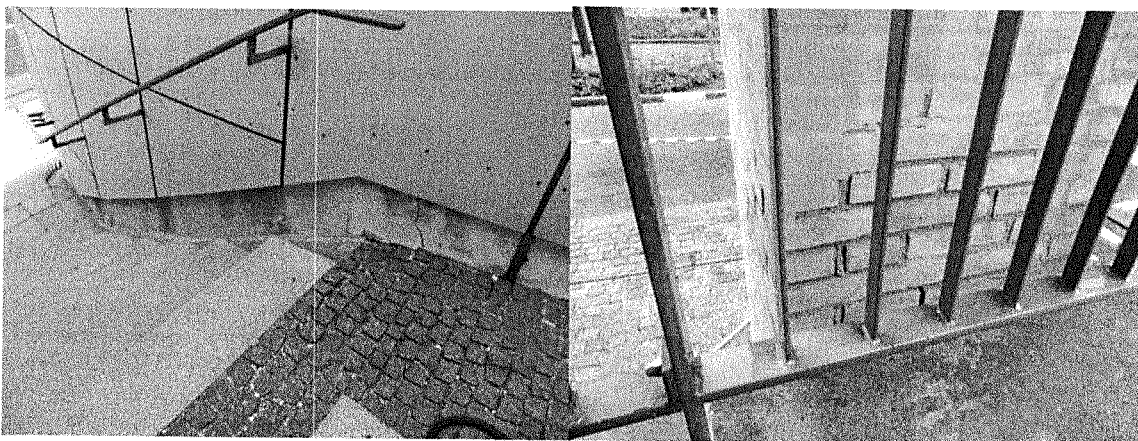
Der ses også flere steder revner i sokkelpudsen.

*Revner i sokkel skal udbedres*

*Murværk, der er afrenset før reparation og ny fildsning.*

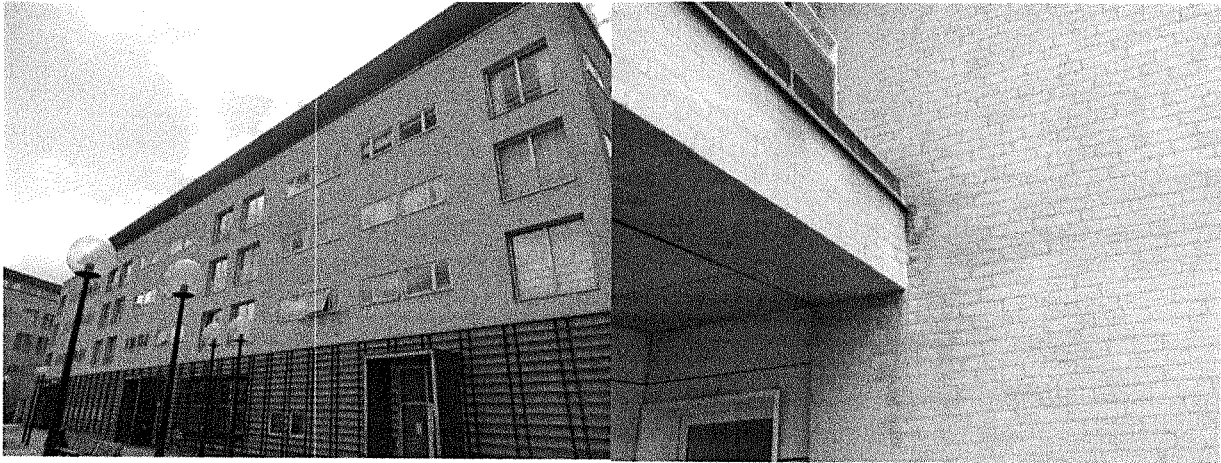
Et enkelt sted er facaden meget fugtet op. Det er oplyst at det er vand, der kommer indefra, - fra utætte fuger i badeværelser. Der er vigtigt at sikre at alle fuger i badeværelse kontinuert er intakte. Det bør indskræpes at beboere skal indmelde skader på fugerne. Planlægning af udbedring af den konkrete skade er igangsat.

*Fugt ved lejlighed, 1. Sal bryggertorvet 2.*

*Fugtspor på facade og skadet murværk. Fuge i hjørne mellem facade og murkrone er utæt.*

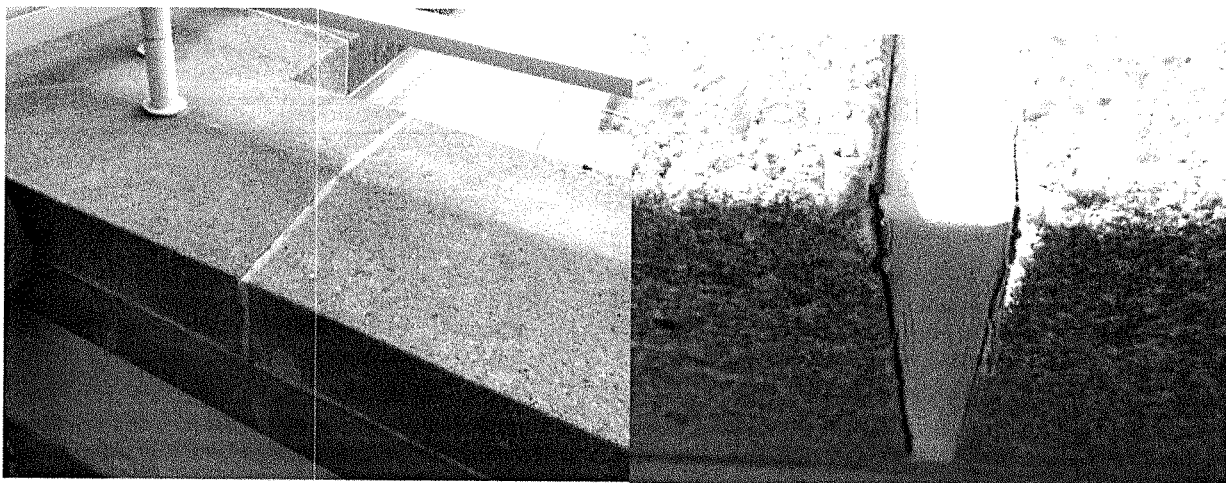
Facader afsluttes ved terrasser af en murkrone, hvor der er etableret dilatationsfuger. Disse fuger er mange steder sluppet og de skal derfor skiftes. Fugen mellem murkroneafdækning og facade, både på yder og inderside er også sluppet flere steder.

*Dilatationsfuge på murkrone er sluppet.*

*Vandret fuge mellem murkroneafdækning og facade har også sluppet flere steder.*

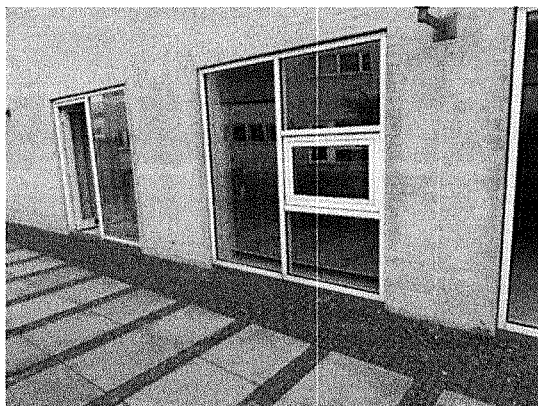
Vinduer er Velfac træ/alu vinduer. Fugerne omkring vinduer og døre er flere steder sluppet og skal skiftes inden for de næste år. Fugerne i facader mod vej på begge bygninger er mest medtaget.

*Fuger omkring vinduer og døre i yderfacaderne skal skiftes inden for de kommende år.*

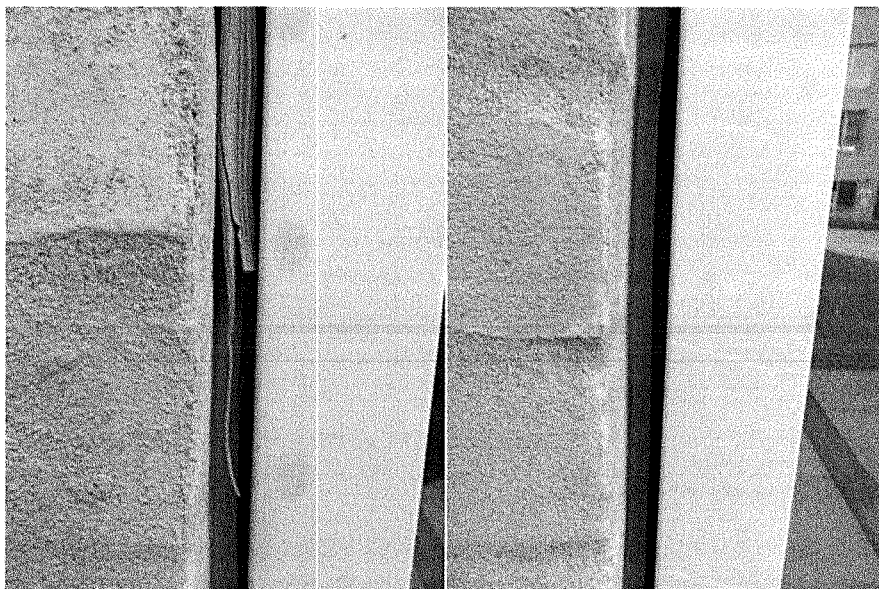
*Ødelagt fuge (Værste sted)*

*Sluppet fuger omkring vinduesparti på bygning 3.*

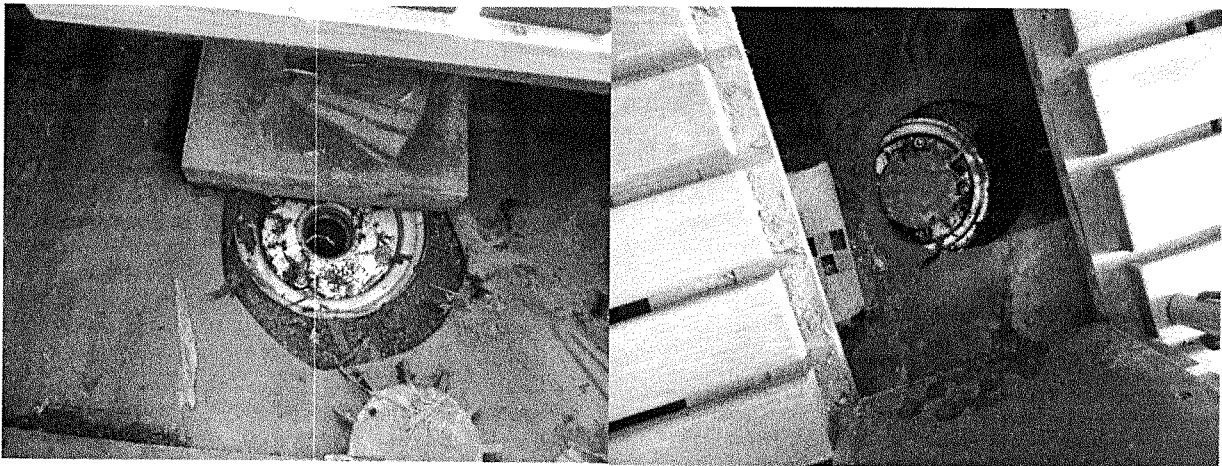
Det kunne konstateres at mange afløb var tilstoppede og på flere terrasser ligger der meget snavs under træbelægningen. Det kan endvidere konstateres at der flere steder er opklodsning, der forhindrer fri passage af regnvand.

*Afløb er snavset. Opklodsning forhindrer at vandet kan løbe uhindret.*

Første gang træterrassen demonteres, bør forhindringer flyttes fra afløbene og der skal sikres uhindret vandstrømning.

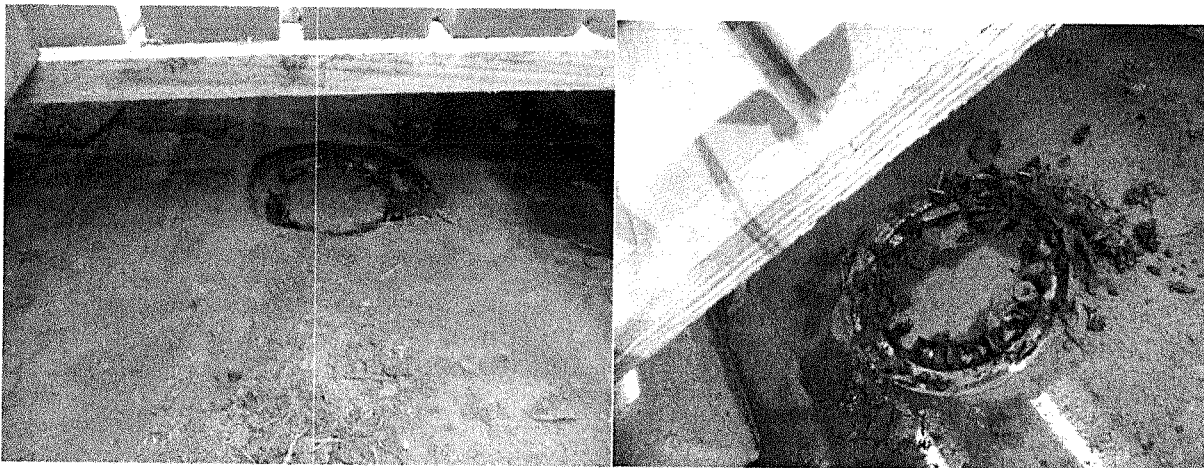
*Almindelig tilstopning*

Det er desuden meget vigtigt at både tag og terrassetagbelægningen renses jævnligt, så skidt ikke føres via tagnedløb. Samtidig er det vigtigt at UV-afløbene hele tiden er rensede. Når der kommer store regnmængder fra taget, føres det skidt og snavs, som ligger på terrasse-tagfladen meget hurtigt til nedløbene og tilstopper disse. Det er derfor ikke tilstrækkeligt at rense afløbet to gange årligt.

Træbelægningen bør demonteres cirka hvert andet år, dels for at rense tagfladen, dels for at inspicere tagpap-terrassebelægningen. Derudover bør UV afløbet spules igennem årligt eller hvert andet år for at sikre at det ikke er stoppet til.

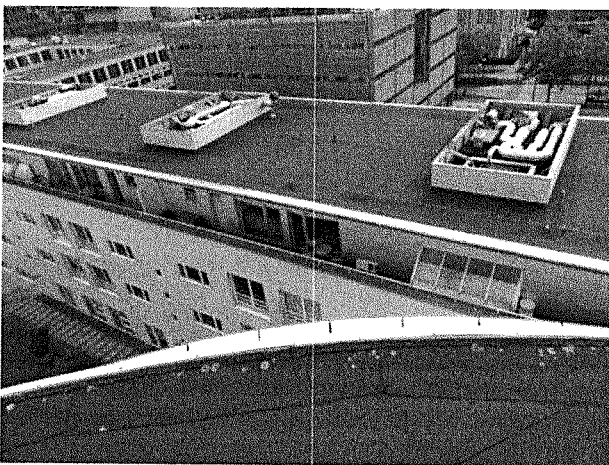
Tagfugerne på bygning 2 er sluppet flere steder, hvorfor disse skal udskiftes.

*Skadet tagfuger, bygning 2, Rotunden.  
I baggrunden ses bygning 3.*

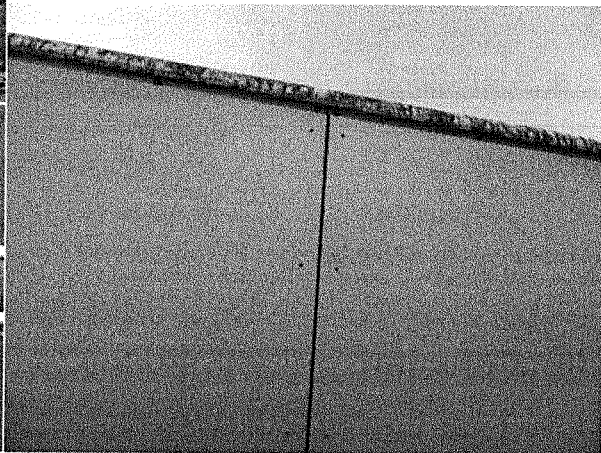
Tagudhæng fremstår meget tilsmudset. Det skal overvejes at afrense udhæng af kosmetiske årsager.

*Snavset udhæng*

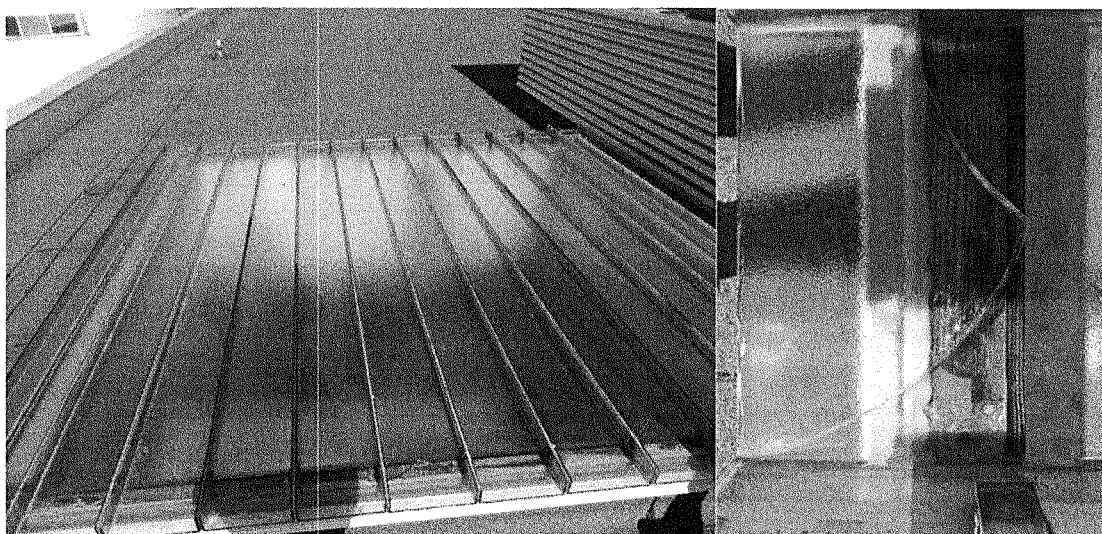
Ved glasovenlys på bygning 1 er der et enkelt sted, hvor glasset er gået itu. Dette skal skiftes.

Ituslået glas (2 lameller).

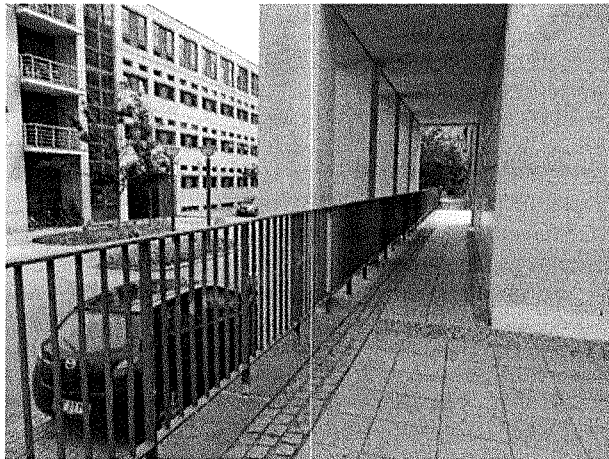
Maling på gelænder ved niveauspring (mod øst) er afskallet flere steder og afrensning og opmaling bør foretages inden for et par år.

*Afskallet maling på gelænder ved bygning 3*

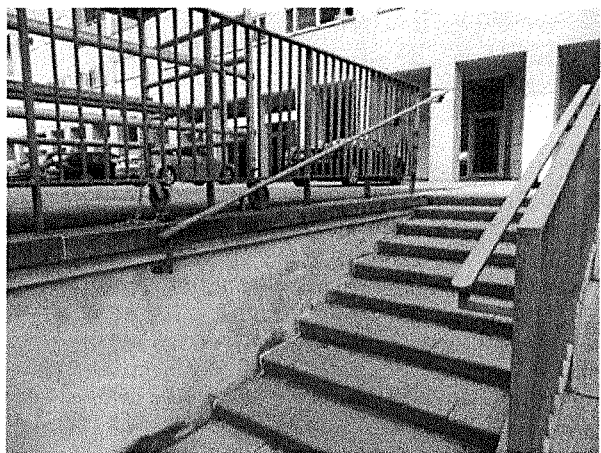
Støttemur i terræn har murværksskader, som skal udbedres. Dilatationsfuger og fuger mellem murkrone og stålafdækning har sluppet enkelte steder og det kan forventes at de skal skiftes inden for 4-5 år.

*Fuger i murkrone og skadet murværk*

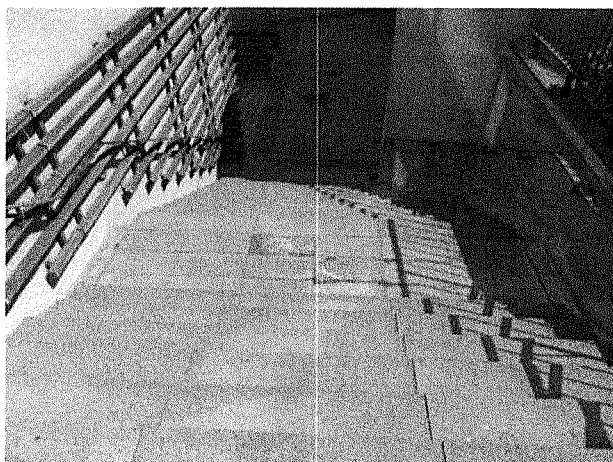
Belægningen er generelt i god stand, men enkelte fliser er forvitret og bør derfor skiftes.

*Trappe med enkelte skadede fliser.*

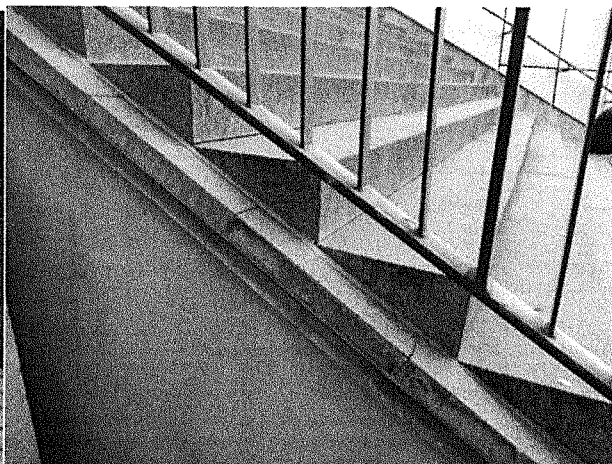
Det er oplyst at der trænger vand ned i Menu tæt ved Rotundens facade (bygning 2). Fuger mellem facade på Rotunden og trapper samt mellem trapper og facader mod bygning 1 og 3 er sluttet eller krakkeleret. De skal skiftes. Ligeledes ved trapper fra forpladsen ved lille Rotunde er fugerne sluppet.

*Fuger ved trapper har sluppet*

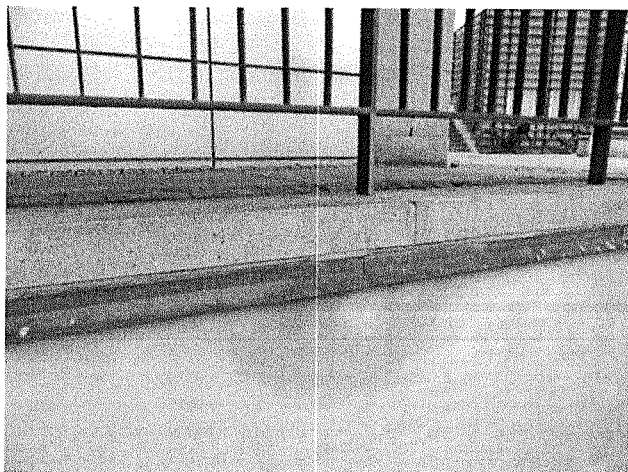
*Skadede fuger i murkrone ved halvmur. Bemærk fugtspor på murværk.*

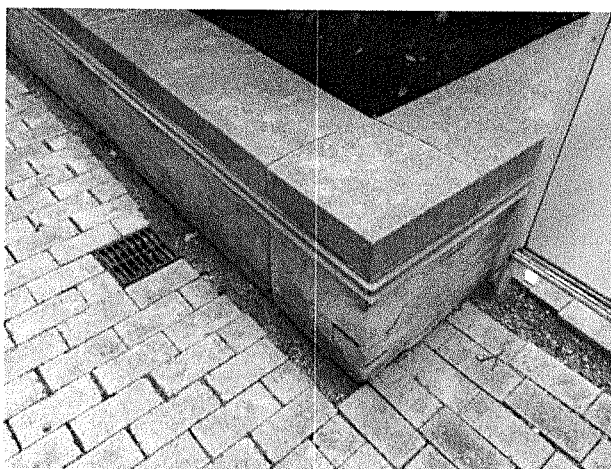
Halvmur i gårdhave har mange skader. Det vurderes at det er nødvendigt at rive muren ned og genopføre den, da fugerne i murværket er forvitret væk.

*Skadet halvmur i går, bygning1.*

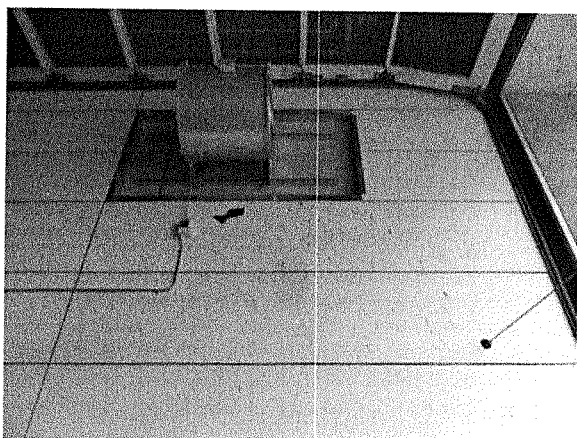
Ved nedkørsel til kælder ved bygning 1 er der et par skadede facadeplader. Disse plader skal skiftes.

Skadet plade i kælder

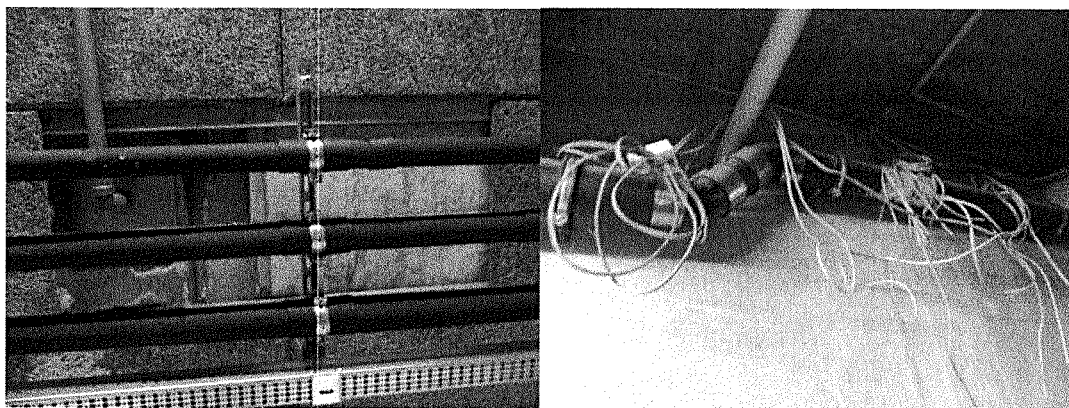
Endvidere kan det konstateres at der mangler færdiggørelsesarbejder i forbindelse med montering /udskiftning af diverse tekniske installationer og kanaler,- herunder manglende isolering, ledninger, der hænger mv.

*Mangler diverse færdiggørelsesarbejder*

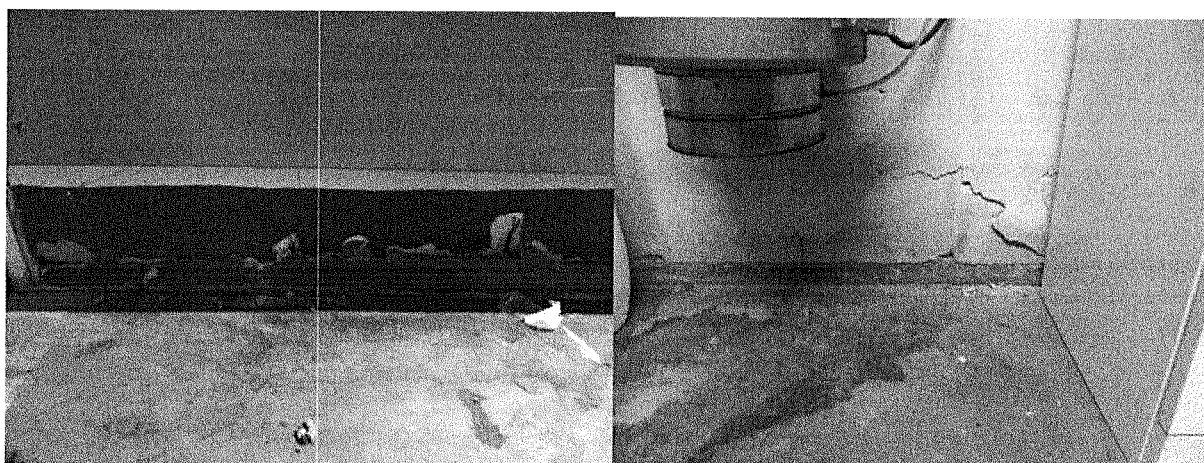
I kælderen er der flere steder skader på ikke bærende indervægge, primært i bunden af vægge eller ved kanaler. Det vurderes at der er tale om dels påkørselsskader, des skader som følge af montering af forskellige dele.

*Skadet kældervægge*

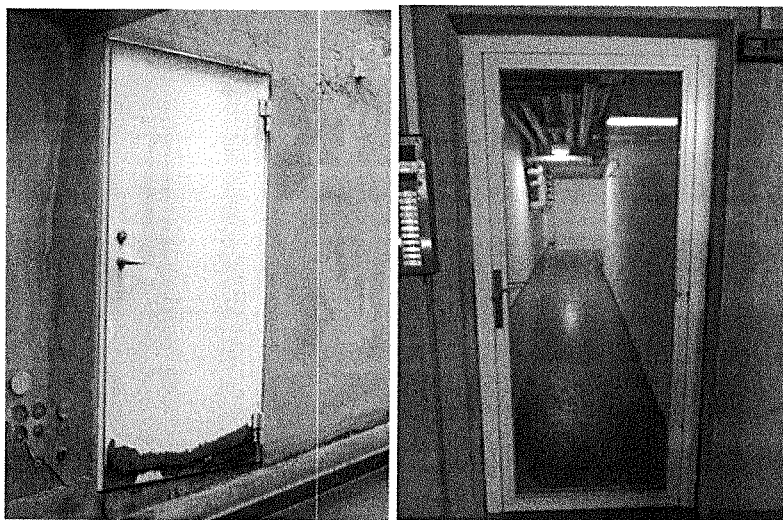
Ved nedkørsel til kælder er der desuden en rustangrebet dør og facadepus er skadet. En del døre i kælderen har noget slidt maling. Det skal overvejes at friske malingen op.

*Rustangrebet dør, nedkørsel*

*Slidt overfladebehandling*
