DyrvigConsult  
Tilstandsvurdering og vedligeholdsplanlægning,  
Strandvejen 62-68

**Strandvejen 62-68**

## **Tilstandsvurdering og vedligeholdsplanlægning**

**Juli 2016**

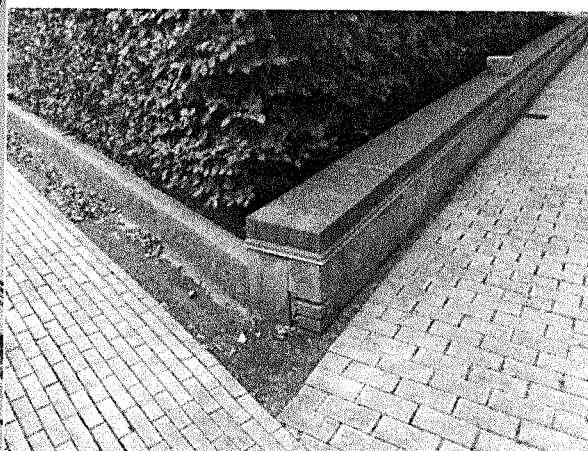
Halvmur i gårdhave har mange skader. Det vurderes at det er nødvendigt at rive muren ned og genopføre den, da fugerne i murværket er forvitret væk.

*Skadet halvmur i går, bygning1.*
